## Fassadensanierung

# Geprüfte 35 Prozent Heizkostensparnis

Über 60 Prozent der Bürobauten in Deutschland sind 30 Jahre und älter. So auch das Verwaltungsgebäude der Stadtverwaltung in Rheine. Nach 36 Jahren war eine Sanierung dringend erforderlich. Unser Autor schildert den vorgefundenen Zustand der Bausubstanz, die durchgeführten Maßnahmen und die Ergebnisse im Hinblick auf die energetische Optimierung der Gebäudehülle.

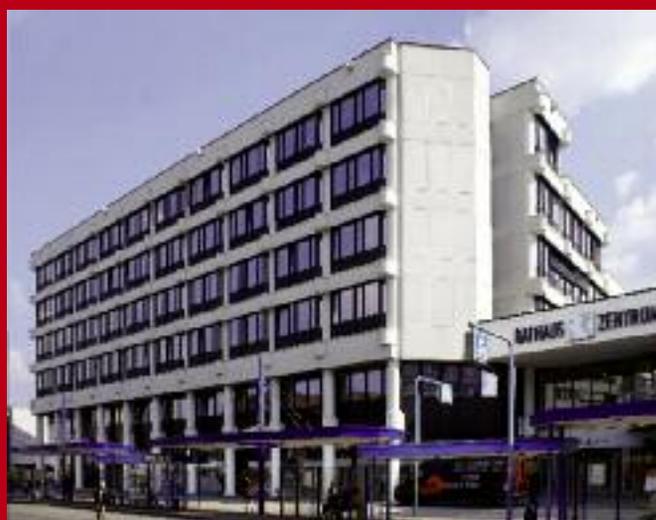
Teilansicht des Gebäudes von der Matthiasstraße nach der Sanierung.

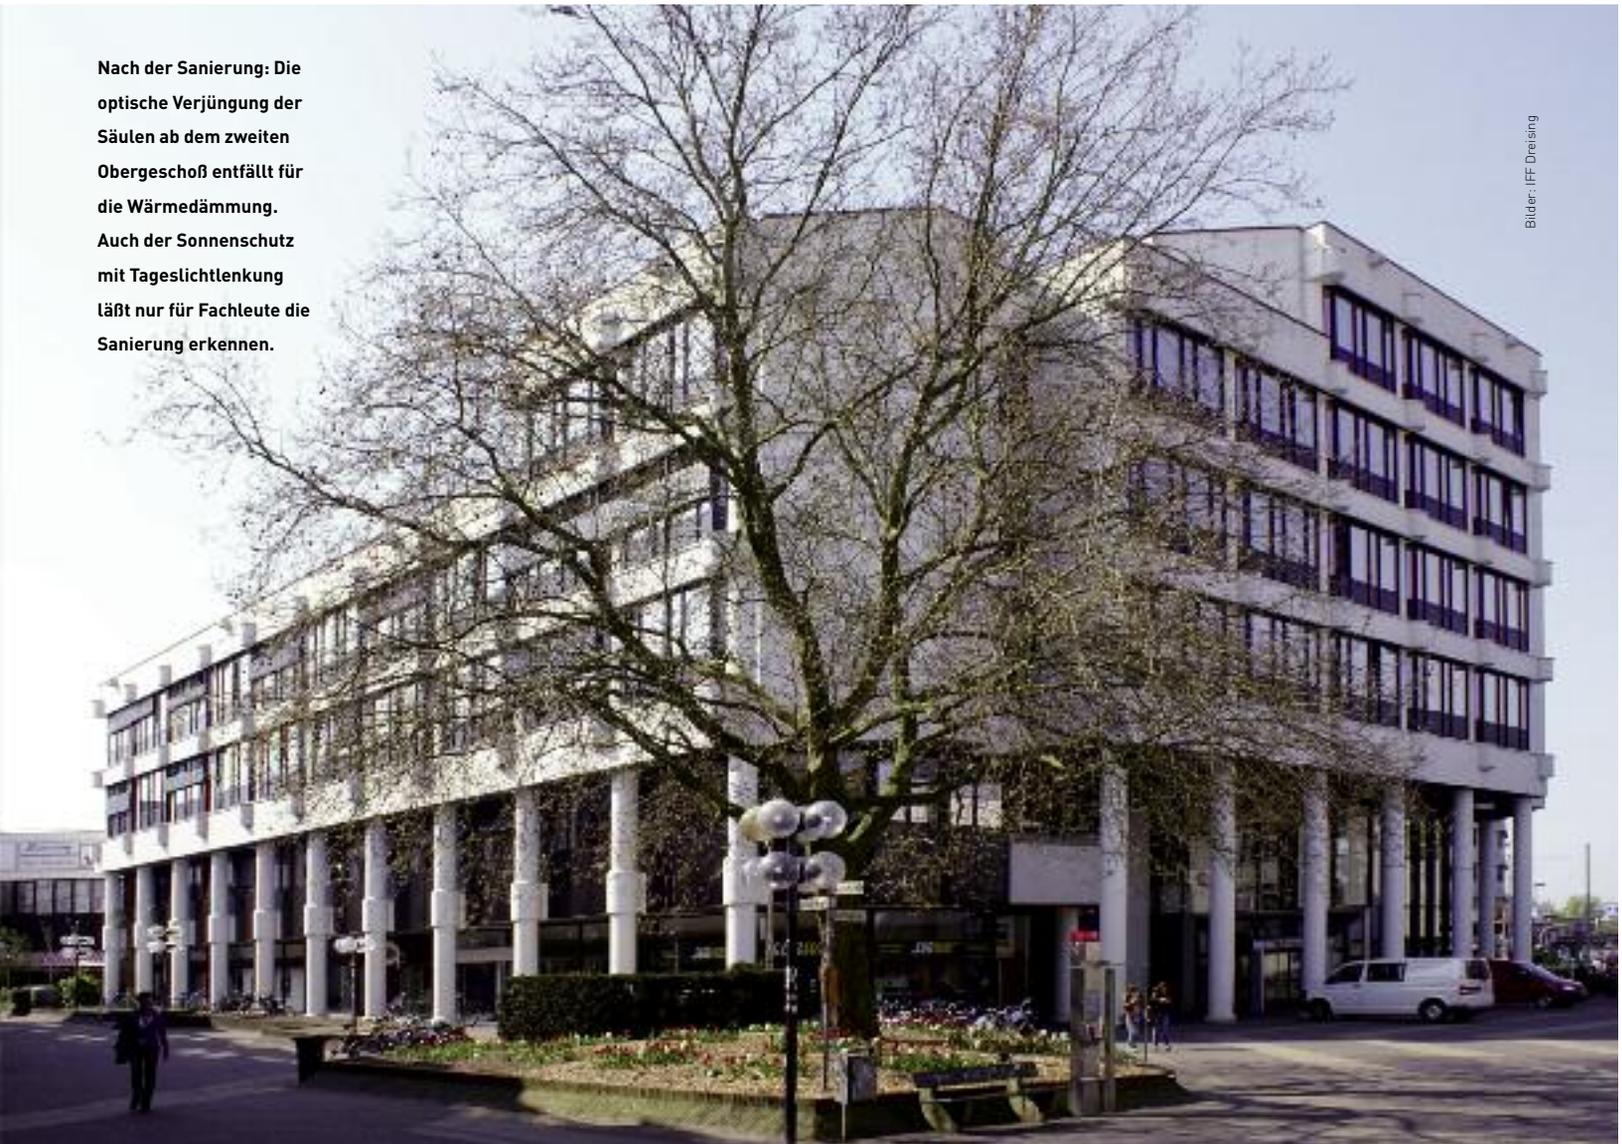
**Nach der Sanierung: Die optische Verjüngung der Säulen ab dem zweiten Obergeschoß entfällt für die Wärmedämmung. Auch der Sonnenschutz mit Tageslichtlenkung läßt nur für Fachleute die Sanierung erkennen.**
