## Schrägdachverglasungen

# Konstruktionen gegen die Bauphysik?

Auf Grund des guten Elastizitätsmoduls und der damit verbundenen relativ filigranen Querschnitte werden viele Dachverglasungen in Stahl-Unterkonstruktion mit entsprechend aufgesetzten Dichtungssystemen ausgeführt. Mit der Darstellung eines Reklamationsfalls aus der jüngsten Praxis stellt unser Autor einige grundsätzliche Anforderungen beim Bau von relativ flachen Dachverglasungen zur Diskussion.

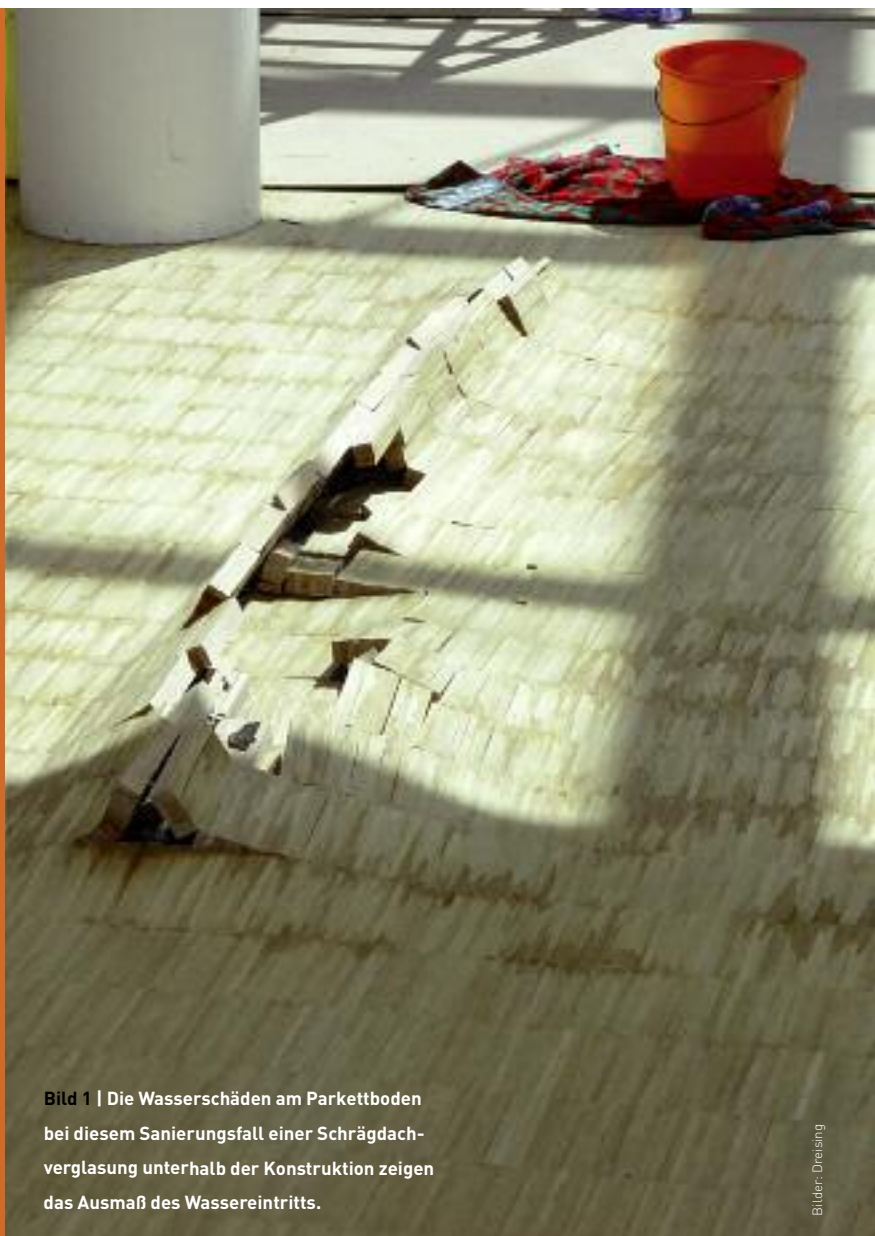
**Bild 1 |** Die Wasserschäden am Parkettboden bei diesem Sanierungsfall einer Schrägdachverglasung unterhalb der Konstruktion zeigen das Ausmaß des Wassereintritts.

Ausgangspunkt dieser Diskussion ist ein Sanierungsfall, den unser Fachplanungsbüro durchgeführt hat. Vor zweieinhalb Jahren begutachtete ich erstmals dieses undichte Glasdach. Die Wasserschäden am Parkettboden unterhalb der Konstruktion waren mit Teppichen überdeckt. Nach erster Inaugenscheinnahme habe ich mich damals bereit erklärt, mit dem Hersteller des Daches die Reklamation zu beseitigen. Nach einigen Wochen wurde mir dann aber mitgeteilt, dass die Juristen doch anderer Meinung seien und das Gericht hier einzuschalten sei.

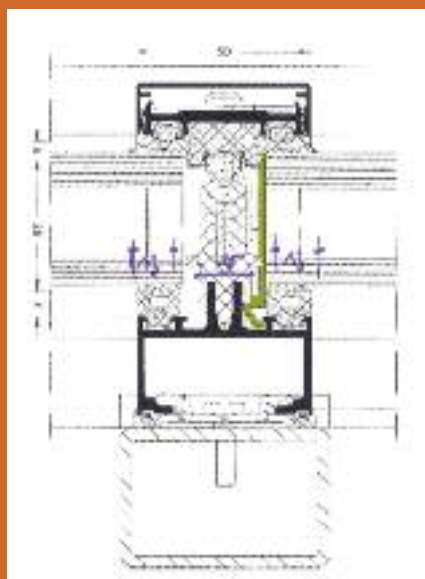
**Bild 2 |** Bei zirka 13 mm Glaseinstand beidseitig und 15 mm Mittelsteg bleibt für jeden Glasfalz noch zirka 4 mm Luft für die Entwässerung und Entlüftung des Glas-Zwischenraumes. Dieser Querschnitt wird noch von den Glasauflegeklötzchen und eventuellen Glas-toleranzen verringert.

Bei der Festlegung einer neuen Aufsatzkonstruktion kommt aus meiner Erfahrung heraus, nur eine mindestens 60er Konstruktion in Frage – systemunabhängig. Wie Sie Bild 2 entnehmen können, bleibt bei zirka 13 mm Glaseinstand beidseitig, 15 mm Mittelsteg, für jeden Glasfalz noch zirka 4 mm Luft für die Entwässerung und Entlüftung des Glas-Zwischenraumes. Dieser Querschnitt wird noch von den Glasauflegeklötzchen und Glastoleranzen verringert.

Um Schäden von der Isolierverglasung abzuwenden, muss diese Feuchtigkeit dann aber zumindest abgelüftet werden. Wie aber zuvor dargestellt, ist bei 50er Konstruktionen der Belüftungsquerschnitt einfach zu gering, dass hier generell mindestens 60er Konstruktionen eingesetzt werden sollten.

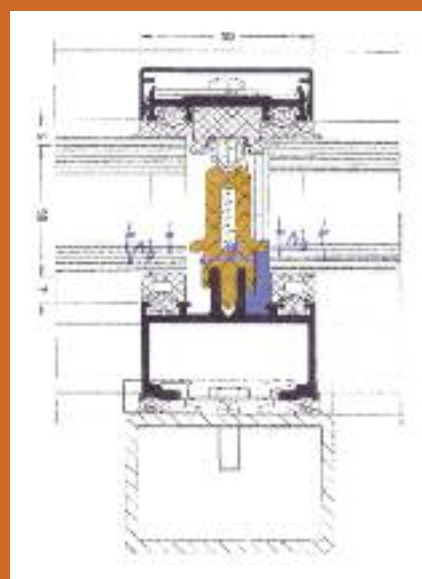
**Bild 3 |** Stauwasser zwischen den Klotzungsstellen für die Verglasung. Bei neuen Fassaden sickert es über winzige Querschnitte an der Klotzung vorbei in die wasserführenden Sparrenprofile.

In der Folge staut sich das Wasser zwischen den Klotzungsstellen für die Verglasung. Bei neuen Fassaden sickert es über winzige Querschnitte an der Klotzung vorbei in die wasserführenden Sparrenprofile. Bei älteren, im Laufe der Zeit durch Schlick und Schmutz verstopften Glasfälze stehen die Fälze, vor allem in der Winterperiode, ständig im Wasser.

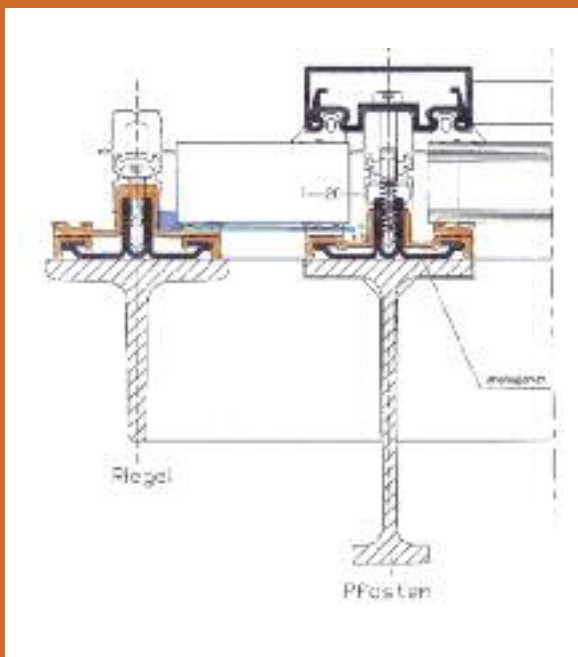
Bild 4 zeigt die Wasserführung im Fassadenpfalz vom Riegel in den Pfosten, wenn der Querschnitt frei wäre und nicht durch Glasaufleger unterbrochen wird. Doch dem ist in der Praxis nicht so. So steigt das Wasser bei extremer Witterung im Falz, so dass auch der Glasverbund im Wasser liegt, eine Situation, die aus Sicht der Glashersteller unbedingt vermieden werden muss.

Bei dem Bild 4 gezeigten Schnittpunkt wird die Glasfalz in Ebene der Außenscheibe mit einer Lippendichtung abgeschottet. Wichtig ist aber, dass dieser Bereich hinter der Lippendichtung be- und entlüftet wird. Im Konstruktionsschnitt Bild 3 liegen diese Lippendichtungen auf der Innenscheibe des Isolierglases. Die stehende Wasserlache wird dadurch abgeschottet, so dass eine Ablüftung der Feuchtigkeit gar nicht möglich ist, für Schrägdächer also ungeeignet sind.

**Bild 4 |** Das Detail zeigt die Wasserführung im Fassadenpfalz vom Riegel in den Pfosten, wenn der Querschnitt frei wäre und nicht durch Glasaufleger unterbrochen wird. Doch dem ist in der Praxis nicht so.

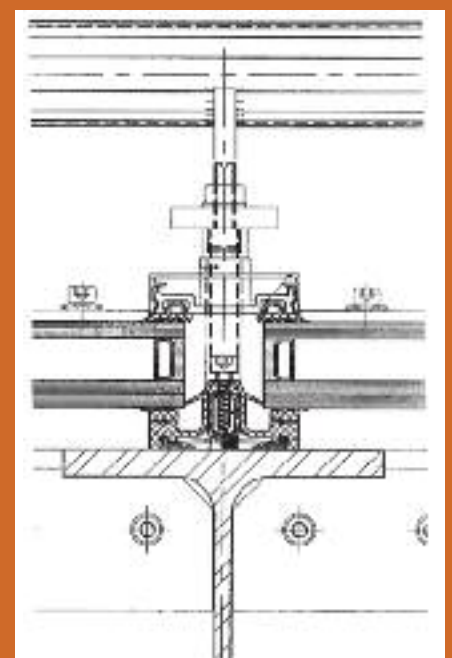
Im vorgefundenen Zustand verfügte das zu sanierende Dach über 60 Befestigungspunkte für den außenliegenden Sonnenschutz. Jeder einzelne Bolzen ist in solch einer Schrägfassade ein doppelter Schwachpunkt, denn einmal wird die äußere Dichtebene durchbrochen und lässt bei Bewegung der Deckschalen durch Sonneneinstrahlung auf Dauer trotz Abdichtung Wasser ein. Zum Zweiten wird die innere Dichtebene durchstoßen. Das Wasser, das hier eindringt, kommt

irgendwo als Undichtigkeit innen an und verursacht die anfänglich gezeigten Schäden. Bei zirka 60 Bolzen an diesem Dach gibt es schon 60 Möglichkeiten einer Undichtigkeit.

Weitere 60 Stück Befestigungspunkte gleicher Bauart waren für die Befestigung der Edelstahl-Halterohre für die Sicherung bei Reinigungsarbeiten vorhanden. Folglich: 60 weitere Möglichkeiten einer Undichtigkeit im Dach.

**Bild 5 |** Durchdringungen der äußeren Dichtebene für Sonnenschutzanlagen und Sicherheitseinrichtungen müssen bei Flachdachverglasungen vermieden werden.

Der außenliegende Sonnenschutz wurde weiterhin benötigt. Anstelle der 60 Durchdringungen wurde in Abstimmung mit dem Statiker eine individuelle Befestigung ohne Durchbrüche verwirklicht. Die weiteren 60 Durchdringungen für die Sicherung der Fensterputzer wurde dadurch entbehrlich, dass zukünftig ein Reinigungsverfahren ohne Betreten des Glasdaches – das so genannte Osmose-Verfahren durchgeführt wird.

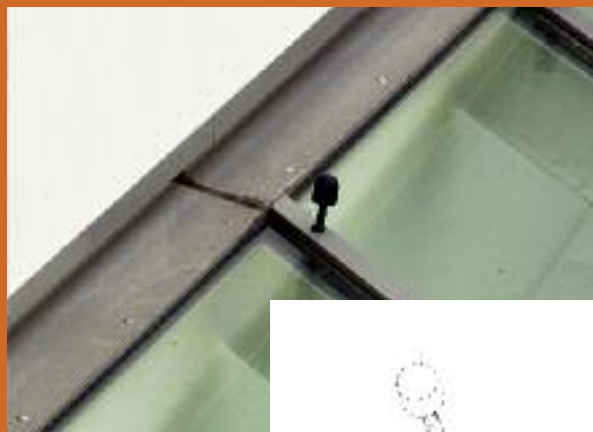
Nun galt es nur noch, die technisch notwendigen Öffnungen in der Außenhaut des Glasdaches einzubringen, nämlich die fehlenden Entspannungsöffnungen am höchsten Punkt der Sparren. Denn: Obwohl jeder Fachmann weiß, dass Glasfalte entwässert und entlüftet werden müssen, führen sowohl Planer, wie auch Fassaden- und Metallplaner äußerst selten obere Belüftungspunkte an Glasdächern aus.

**Bild 6 | So habe ich bei dieser Sanierung eine nicht zum System gehörende Entlüftungseinheit eingesetzt. Ich bin überzeugt, dass diese formal nicht ansprechende Lösung vor Ort gar nicht wahrgenommen wird.**

So habe ich bei dieser Sanierung eine nicht zum System gehörende Entlüftungseinheit eingesetzt. Ich bin überzeugt,

dass diese formal nicht ansprechende Lösung vor Ort gar nicht wahrgenommen wird (Bild 6).
