Konstruktionsentwässerung und -belüftung

Fassaden auf dem Prüfstand / Teil 2

Schadensfälle – die Folgen der Mängel

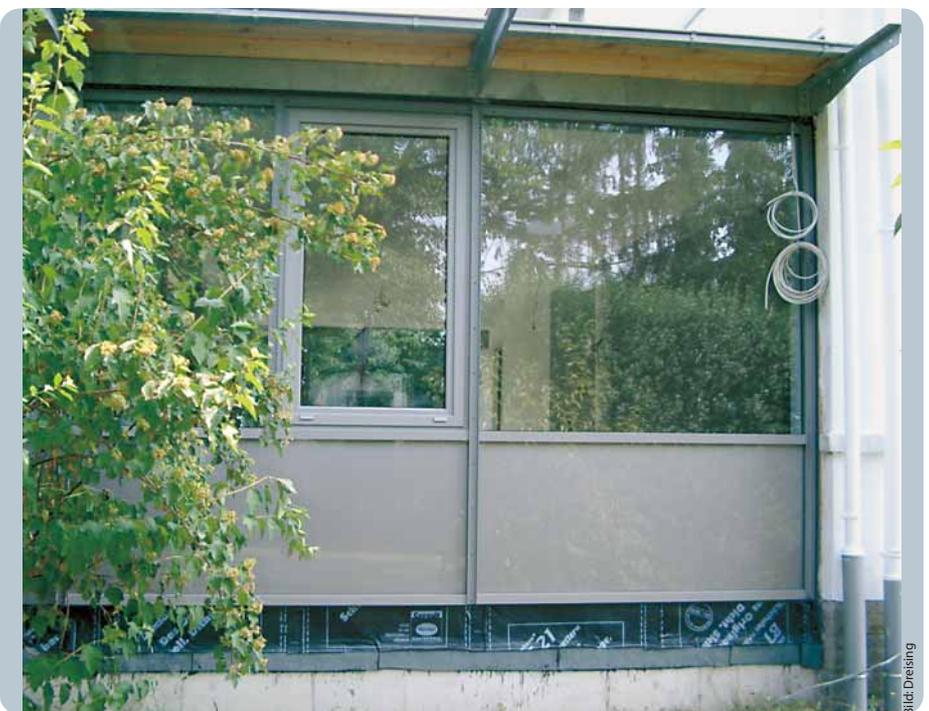
Fall 1: Alle horizontalen Deckleisten sind ohne Belüftungsspalte für die Glasfalte eingepasst worden.

Fall 1: Die in diesem Objekt eingesetzte Holz-Aluminium-Fassade muss laut Systemhersteller feldweise belüftet werden. Dieses geschieht über kürzer geschnittene Riegel-Andruckleisten und Deckprofile, die seitlich Formteile aus APTK erhalten, welche durch eingearbeitete Öffnungen und Schlitze die Belüftung der Konstruktion und der Glasfälze gewährleisten sollen. An dem hier ausge-

führten Objekt wurden Fertigungs- und Montagemängel festgestellt, bevor es zu Schäden am Objekt kam. Die Monteure vor Ort hatten das Belüftungssystem offensichtlich gar nicht verstanden. Linke und rechte Teile wurden bei den Zubehöerteilen ebenso verwechselt, wie die Zuordnung für „unten“ und „oben“. Durch das Einpassen der horizontalen Deckleisten auf „press“ hatte diese Konstruktion keinerlei Belüftungseffekt für die Glasfälze. ➤

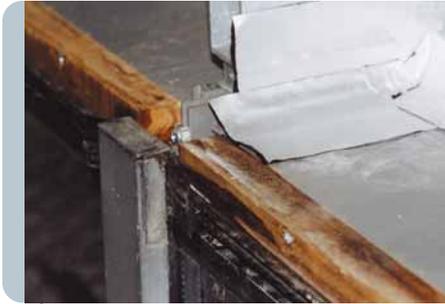
Fall 2: Die vertikalen Deckleisten der Fassade wurden oben geschlossen, so dass die Belüftung der Konstruktion nicht effektiv funktionierte.

Fall 2: Der an diesem Objekt untersuchte obere Fassadenanschluss hatte in Teilbereichen über zwei Meter breite Riegelprofile. Die Riegel hatten keinerlei Belüftungs- und Entwässerungsöffnungen. Als Abstandhalter waren imprägnierte Holzleisten eingesetzt worden. Wie auf dem Foto zu sehen ist, wurden auch die vertikalen Deckleisten der Fassade oben geschlossen, so dass auch die richtig eingesetzten Entlüftungsstücke der Konstruktion nicht effektiv wirken konnten. Nach nur zwei Jahren Standzeit der Fassade waren die Holzleisten aufgequollen und unbrauchbar. Übrigens: Holzleisten haben – auch nicht als so genannte Umleimer in Brüstungspaneelen – in Aluminiumfassaden Stand 2003 nichts verloren und sollten grundsätzlich nicht eingesetzt werden.

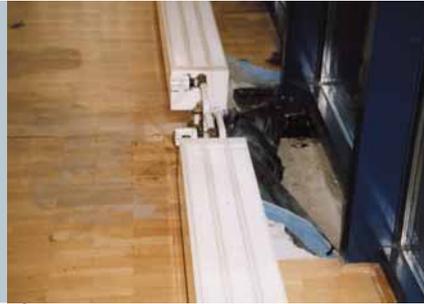
Fall 3: Unter den wasserführenden Pfostenprofilen war die Folie nicht durchgehend verlegt worden.

Fall 3: Die betroffenen Räumlichkeiten dieses Schulgebäudes sind mit Parkettboden ausgelegt. Auf dem Holzfußboden zeigten sich raumtiefe Wasserflecken bis zu 4 m ab. Der Holzbelag löste sich. Nach vergeblicher Fehlersuche im Heizungssystem des Gebäudes wurde die Fassade untersucht. Die Fassadenanschlüsse wurden innen und außen komplett freigelegt. Folienanschlüsse waren an der Fassade vorhanden, sie waren allerdings nicht sorgfältig verarbeitet worden. Dort wo die Folie am wichtigsten ist, nämlich unter den eventuell wasserführenden Pfostenprofilen war sie aus „montagetechnischen“ Gründen nicht durchgehend verlegt worden. Nur mit erheblichem Aufwand und hohen Kosten konnte dieser Mangel dauerhaft – auch dank eines einsichtigen und kooperativen Metallbauers – behoben werden.

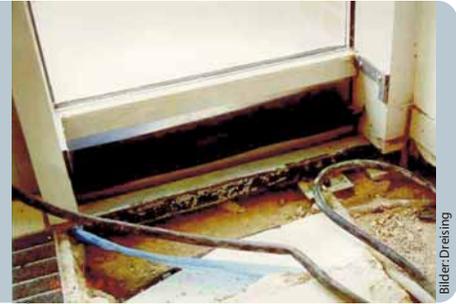
Fall 4: Kleine Ursache, große Wirkung – Regenwasser gelangte über die unten nicht fachgerecht eingedichteten Pfosten in die Konstruktion und in den Innenbereich.

Fall 4: Die Deckenbereiche in den Kellerräumen unter dieser Fassade zeigten

schon kurz nach Ingebrauchnahme des Gebäudes Wasserflecken. Zur Untersuchung der Ursachen wurden die Fassadenanschlüsse innen und außen freigelegt. Als Befestigungssystem wurde bei dieser Fassade ein durchgehend verzinktes Stahlrohr eingesetzt. Die verwendeten „Formteile“ der Konstruktion waren nicht wirksam eingedichtet worden, die Belüftung der Glasfälze nicht gegeben. Durch die relativ schlecht verarbeiteten T-Stöße in der Außendichtung drang Regenwasser in die Konstruktion und gelangte über die unten nicht fachgerecht eingedichteten Pfosten in den Innenbereich.

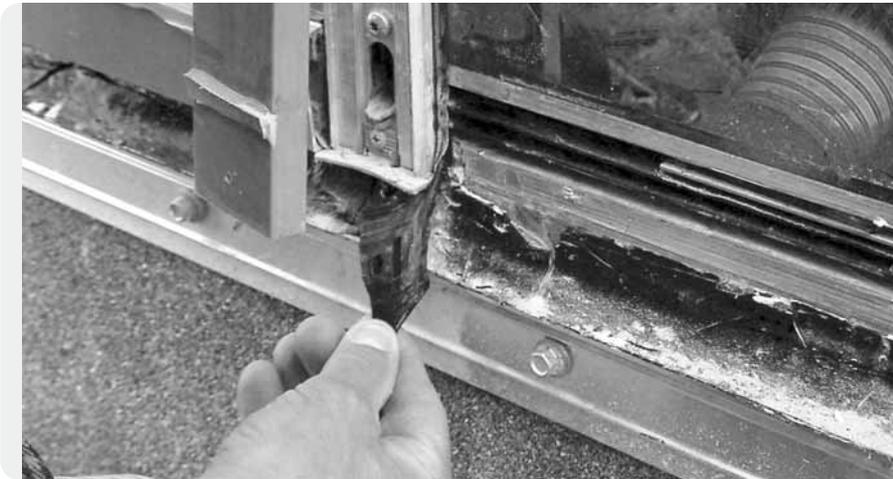
Fall 5: Da Entwässerungsstücke in der Konstruktion eingesetzt waren, hatte man sich die zusätzliche Folienabdichtung „erspart“.

Fall 5: Die Deckenbereiche der unterhalb dieses Fassadenanschlusses gelegenen Räumlichkeiten (Neubau) zeigten bei Regen immer wieder Wassereinträge. Da „Entwässerungsstücke“ in der Konstruktion eingesetzt waren, hatte man sich die zusätzliche Folienabdichtung „erspart“. Vielfache nachträgliche Abdichtungen in der Außenebene brachten keine Besserung, da die Entwässerungsstücke offensichtlich nicht wirksam eingedichtet worden waren. So musste mit enormem Aufwand der gesamte Fassadenanschluss zur Dachabklebung geöffnet und saniert werden. Niemand kann im Nachhinein sagen, ob zehn Pfostenanschlüsse undicht waren oder nur einer.

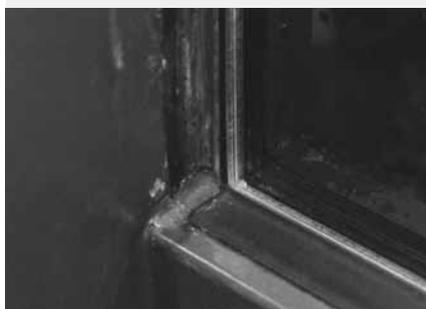
Fall 6: Die Nachbesserung der Ecken mit Versiegelungsmaterialien macht den Anfang...

Fall 6: Eine typische Fassade aus den 80er Jahren, wie wir sie – unabhängig vom System – häufiger vorfinden. Nach dem damaligen Stand der Technik war die innere Abdichtung der Fassade zum Innenraum nicht so wichtig. Außen wurden hochwertige Neoprendichtungen eingesetzt, die sich aber im Laufe der Jahre bei nicht fachgerechter Verarbeitung verkürzten. So wurden bei Wasserundichtigkeiten – vor allem im Schrägdachbereich – zunächst die Ecken mit Versiegelungsmaterialien (überwiegend Silikon) nachgebessert, später komplett überversiegelt. Dieser Vorgang wiederholt sich oft über Jahrzehnte, bis auch die Unterkonstruktionen so weit angegriffen und zerstört sind, dass die Isolierglaseinheiten durch Feuchtigkeit und Korrosion so stark belastet werden, dass Glasschäden überhand nehmen. Wenn auch Wasserundichtigkeiten angesichts der vielen vergeblichen Nachbesserungsversuche nicht mehr in den Griff zu bekommen sind, ist es an der Zeit, grundlegende Fassadensanierungsmaßnahmen mit Fachleuten in Angriff zu nehmen. ♦

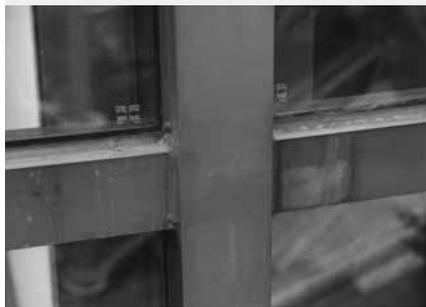
...auch bei der Ausbesserung der Riegelanschlüsse soll Silikon weiteren Schaden verhindern...

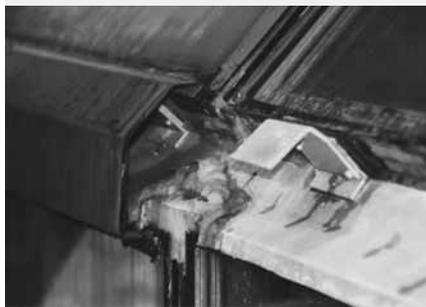
...schließlich ist die Unterkonstruktion aber so weit angegriffen und zerstört, dass Glasschäden überhand nehmen.
