Schrägdachverglasungen

Konstruktionen gegen die Bauphysik?

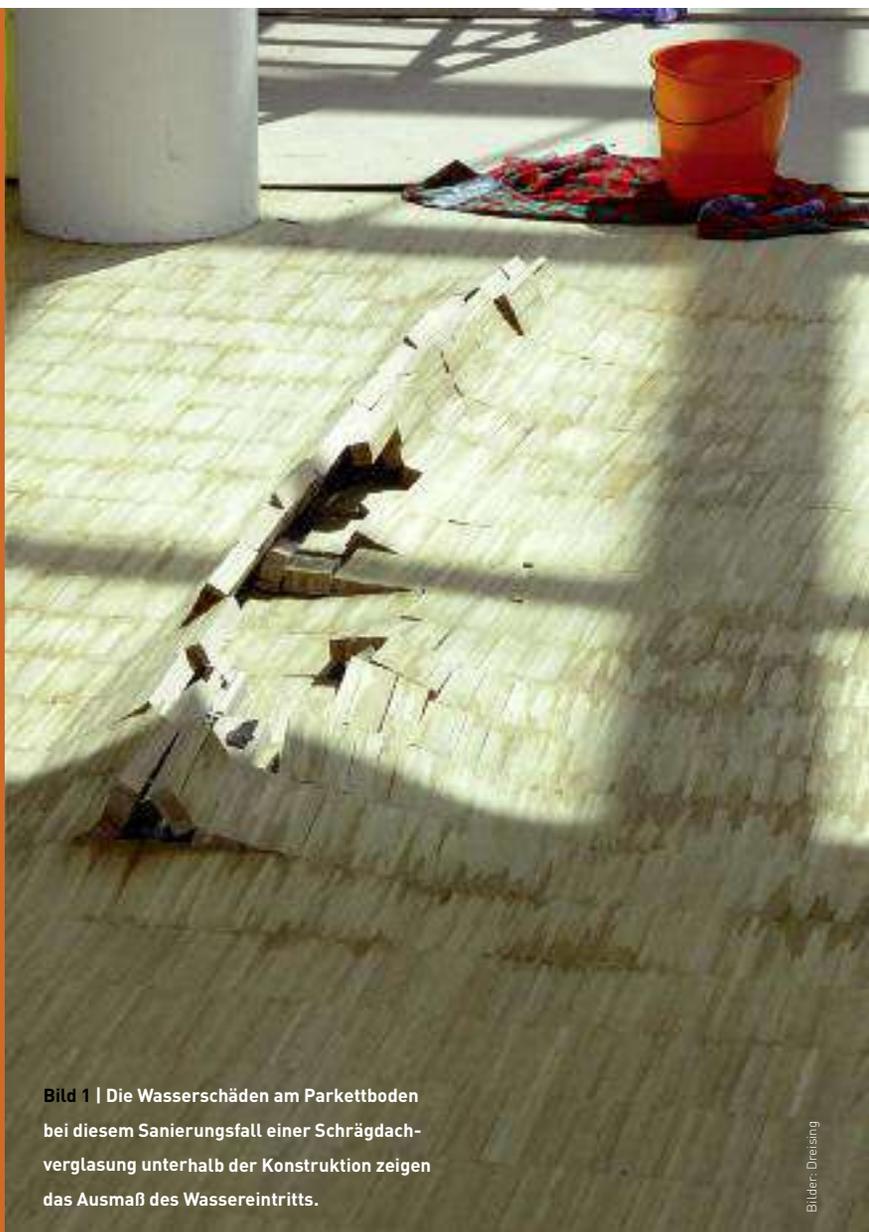
Bild 1 | Die Wasserschäden am Parkettboden bei diesem Sanierungsfall einer Schrägdachverglasung unterhalb der Konstruktion zeigen das Ausmaß des Wassereintritts.

Ausgangspunkt dieser Diskussion ist ein Sanierungsfall, den unser Fachplanungsbüro durchgeführt hat. Vor zweieinhalb Jahren begutachtete ich erstmals dieses undichte Glasdach. Die Wasserschäden am Parkettboden unterhalb der Konstruktion waren mit Teppichen überdeckt. Nach erster Inaugenscheinnahme habe ich mich damals bereit erklärt, mit dem Hersteller des Daches die Reklamation zu beseitigen. Nach einigen Wochen wurde mir dann aber mitgeteilt, dass die Juristen doch anderer Meinung seien und das Gericht hier einzuschalten sei.

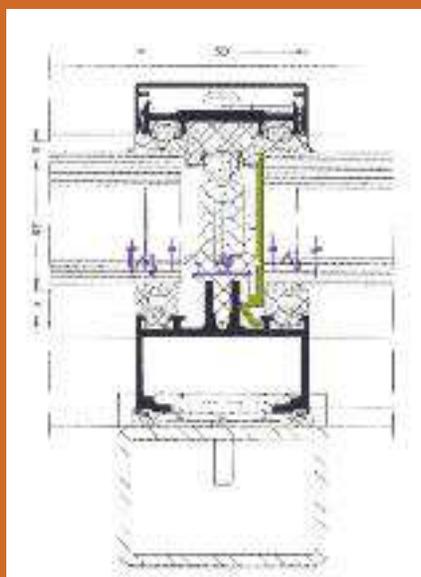
Bild 2 | Bei zirka 13 mm Glaseinstand beidseitig und 15 mm Mittelsteg bleibt für jeden Glasfalz noch zirka 4 mm Luft für die Entwässerung und Entlüftung des Glas-Zwischenraumes. Dieser Querschnitt wird noch von den Glasauflegeklötzchen und eventuellen Glas-toleranzen verringert.

Bei der Festlegung einer neuen Aufsatzkonstruktion kommt aus meiner Erfahrung heraus, nur eine mindestens 60er Konstruktion in Frage – systemunabhängig. Wie Sie **Bild 2** entnehmen können, bleibt bei zirka 13 mm Glaseinstand beidseitig, 15 mm Mittelsteg, für jeden Glasfalz noch zirka 4 mm Luft für die Entwässerung und Entlüftung des Glas-Zwischenraumes. Dieser Querschnitt wird noch von den Glasauflageklötzchen und Glastoleranzen verringert.

Um Schäden von der Isolierverglasung abzuwenden, muss diese Feuchtigkeit dann aber zumindest abgelüftet werden. Wie aber zuvor dargestellt, ist bei 50er Konstruktionen der Belüftungsquerschnitt einfach zu gering, dass hier generell mindestens 60er Konstruktionen eingesetzt werden sollten.

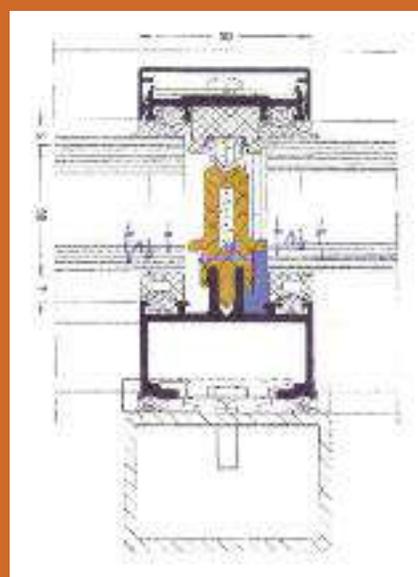
Bild 3 | Stauwasser zwischen den Klotzungsstellen für die Verglasung. Bei neuen Fassaden sickert es über winzige Querschnitte an der Klotzung vorbei in die wasserführenden Sparrenprofile.

In der Folge staut sich das Wasser zwischen den Klotzungsstellen für die Verglasung. Bei neuen Fassaden sickert es über winzige Querschnitte an der Klotzung vorbei in die wasserführenden Sparrenprofile. Bei älteren, im Laufe der Zeit durch Schlick und Schmutz verstopften Glasfälze stehen die Fälze, vor allem in der Winterperiode, ständig im Wasser.

Bei dem **Bild 4** gezeigten Schnittpunkt wird die Glasfalz in Ebene der Außenscheibe mit einer Lippendichtung abgeschottet. Wichtig ist aber, dass dieser Bereich hinter der Lippendichtung be- und entlüftet wird. Im Konstruktionschnitt **Bild 3** liegen diese Lippendichtungen auf der Innenscheibe des Isolierglases. Die stehende Wasserlache wird dadurch abgeschottet, so dass eine Ablüftung der Feuchtigkeit gar nicht möglich ist, für Schrägdächer also ungeeignet sind.

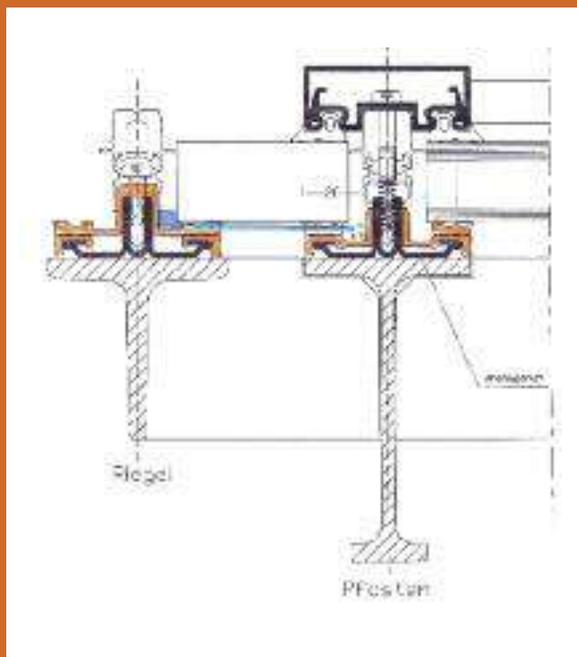
Bild 4 zeigt die Wasserführung im Fassadenpfalz vom Riegel in den Pfosten, wenn der Querschnitt frei wäre und nicht durch Glasaufleger unterbrochen wird. Doch dem ist in der Praxis nicht so. So steigt das Wasser bei extremer Witterung im Falz, so dass auch der Glasverbund im Wasser liegt, eine Situation, die aus Sicht der Glashersteller unbedingt vermieden werden muss.

Bild 4 | Das Detail zeigt die Wasserführung im Fassadenpfeiler vom Riegel in den Pfosten, wenn der Querschnitt frei wäre und nicht durch Glasauflager unterbrochen wird. Doch dem ist in der Praxis nicht so.

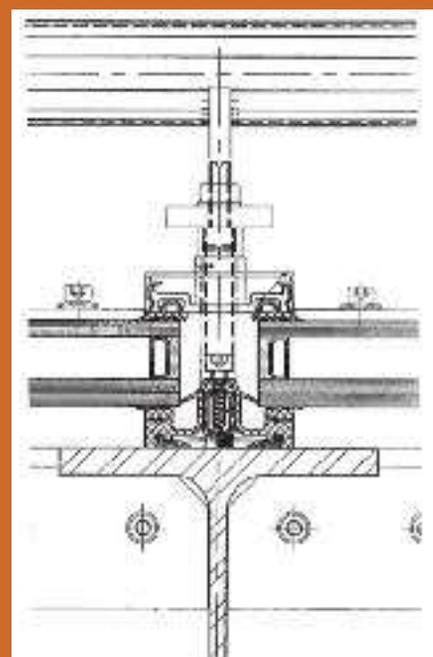
Im vorgefundenen Zustand verfügte das zu sanierende Dach über 60 Befestigungspunkte für den außenliegenden Sonnenschutz. Jeder einzelne Bolzen ist in solch einer Schrägfassade ein doppelter Schwachpunkt, denn einmal wird die äußere Dichtebene durchbrochen und lässt bei Bewegung der Deckschalen durch Sonneneinstrahlung auf Dauer trotz Abdichtung Wasser ein. Zum Zweiten wird die innere Dichtebene durchstoßen. Das Wasser, das hier eindringt, kommt

irgendwo als Undichtigkeit innen an und verursacht die anfänglich gezeigten Schäden. Bei zirka 60 Bolzen an diesem Dach gibt es schon 60 Möglichkeiten einer Undichtigkeit.

Weitere 60 Stück Befestigungspunkte gleicher Bauart waren für die Befestigung der Edelstahl-Halterohre für die Sicherung bei Reinigungsarbeiten vorhanden. Folglich: 60 weitere Möglichkeiten einer Undichtigkeit im Dach.

Bild 5 | Durchdringungen der äußeren Dichtebene für Sonnenschutzanlagen und Sicherheitseinrichtungen müssen bei Flachdachverglasungen vermieden werden.

Der außenliegende Sonnenschutz wurde weiterhin benötigt. Anstelle der 60 Durchdringungen wurde in Abstimmung mit dem Statiker eine individuelle Befestigung ohne Durchbrüche verwirklicht. Die weiteren 60 Durchdringungen für die Sicherung der Fensterputzer wurde dadurch entbehrlich, dass zukünftig ein Reinigungsverfahren ohne Betreten des Glasdaches – das so genannte Osiose-Verfahren durchgeführt wird.

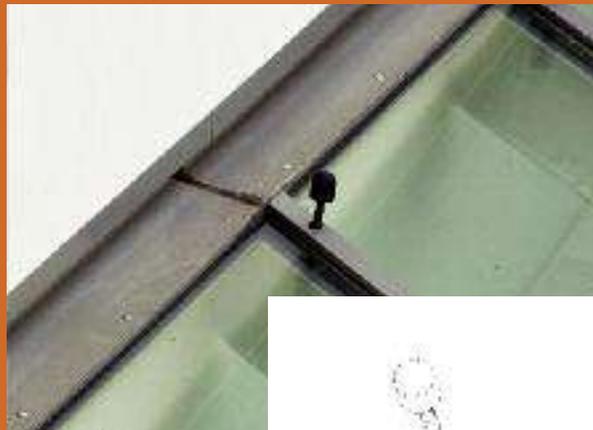
Nun galt es nur noch, die technisch notwendigen Öffnungen in der Außenhaut des Glasdaches einzubringen, nämlich die fehlenden Entspannungsöffnungen am höchsten Punkt der Sparren. Denn: Obwohl jeder Fachmann weiß, dass Glasfälze entwässert und entlüftet werden müssen, führen sowohl Planer, wie auch Fassaden- und Metallplaner äußerst selten obere Belüftungspunkte an Glasdächern aus.

Bild 6 | So habe ich bei dieser Sanierung eine nicht zum System gehörende Entlüftungseinheit eingesetzt. Ich bin überzeugt, dass diese formal nicht ansprechende Lösung vor Ort gar nicht wahrgenommen wird.

So habe ich bei dieser Sanierung eine nicht zum System gehörende Entlüftungseinheit eingesetzt. Ich bin überzeugt,

dass diese formal nicht ansprechende Lösung vor Ort gar nicht wahrgenommen wird (Bild 6).
