## Konstruktionsentwässerung und -belüftung

# Fassaden auf dem Prüfstand / Teil 2

# Schadensfälle – die Folgen der Mängel

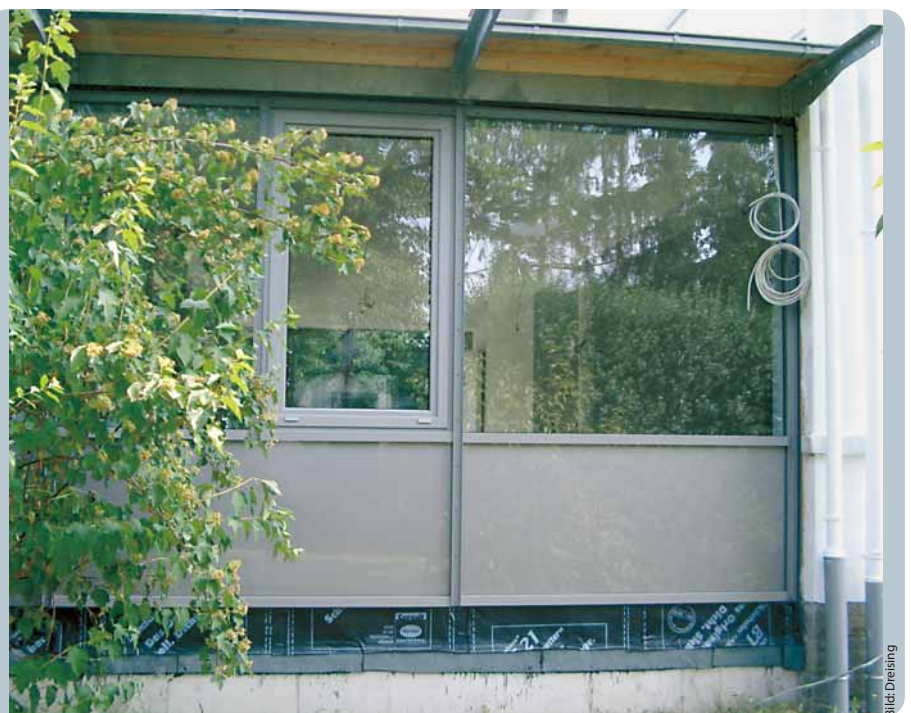
**Fall 1: Alle horizontalen Deckleisten sind ohne Belüftungsspalte für die Glasfalte eingepasst worden.**

**Fall 1:** Die in diesem Objekt eingesetzte Holz-Aluminium-Fassade muss laut Systemhersteller feldweise belüftet werden. Dieses geschieht über kürzer geschnittene Riegel-Andruckleisten und Deckprofile, die seitlich Formteile aus APTK erhalten, welche durch eingearbeitete Öffnungen und Schlitzte die Belüftung der Konstruktion und der Glasfälze gewährleisten sollen. An dem hier ausge-

führten Objekt wurden Fertigungs- und Montagemängel festgestellt, bevor es zu Schäden am Objekt kam. Die Monteure vor Ort hatten das Belüftungssystem offensichtlich gar nicht verstanden. Linke und rechte Teile wurden bei den Zubehörteilen ebenso verwechselt, wie die Zuordnung für „unten“ und „oben“. Durch das Einpassen der horizontalen Deckleisten auf „press“ hatte diese Konstruktion keinerlei Belüftungseffekt für die Glasfälze. ➤

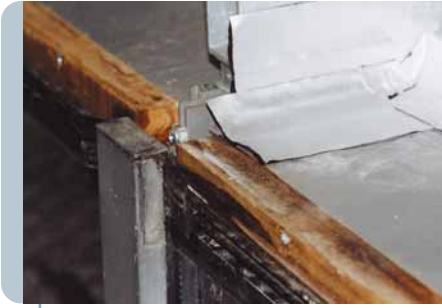
**Fall 2:** Die vertikalen Deckleisten der Fassade wurden oben geschlossen, so dass die Belüftung der Konstruktion nicht effektiv funktionierte.

**Fall 2:** Der an diesem Objekt untersuchte obere Fassadenanschluss hatte in Teilbereichen über zwei Meter breite Riegelprofile. Die Riegel hatten keinerlei Belüftungs- und Entwässerungsöffnungen. Als Abstandhalter waren imprägnierte Holzleisten eingesetzt worden. Wie auf dem Foto zu sehen ist, wurden auch die vertikalen Deckleisten der Fassade oben geschlossen, so dass auch die richtig eingesetzten Entlüftungsstücke der Konstruktion nicht effektiv wirken konnten. Nach nur zwei Jahren Standzeit der Fassade waren die Holzleisten aufgequollen und unbrauchbar. Übrigens: Holzleisten haben – auch nicht als so genannte Umleimer in Brüstungspaneelen – in Aluminiumfassaden Stand 2003 nichts verloren und sollten grundsätzlich nicht eingesetzt werden.

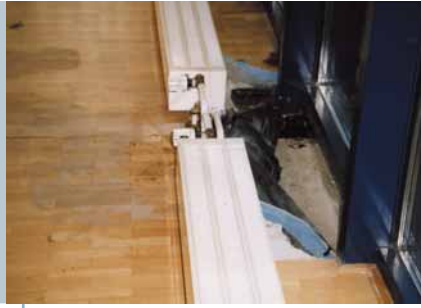
**Fall 3:** Unter den wasserführenden Pfostenprofilen war die Folie nicht durchgehend verlegt worden.

**Fall 3:** Die betroffenen Räumlichkeiten dieses Schulgebäudes sind mit Parkettboden ausgelegt. Auf dem Holzfußboden zeigten sich raumtiefe Wasserflecken bis zu 4 m ab. Der Holzbelag löste sich. Nach vergeblicher Fehlersuche im Heizungssystem des Gebäudes wurde die Fassade untersucht. Die Fassadenanschlüsse wurden innen und außen komplett freigelegt. Folienanschlüsse waren an der Fassade vorhanden, sie waren allerdings nicht sorgfältig verarbeitet worden. Dort wo die Folie am wichtigsten ist, nämlich unter den eventuell wasserführenden Pfostenprofilen war sie aus „montagetechnischen“ Gründen nicht durchgehend verlegt worden. Nur mit erheblichem Aufwand und hohen Kosten konnte dieser Mangel dauerhaft – auch dank eines einsichtigen und kooperativen Metallbauers – behoben werden.

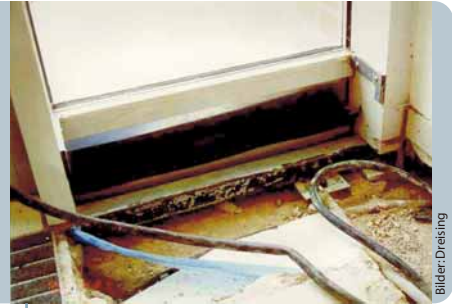
**Fall 4:** Kleine Ursache, große Wirkung – Regenwasser gelangte über die unten nicht fachgerecht eingedichteten Pfosten in die Konstruktion und in den Innenbereich.

**Fall 4:** Die Deckenbereiche in den Kelleräumen unter dieser Fassade zeigten

schon kurz nach Ingebrauchnahme des Gebäudes Wasserflecken. Zur Untersuchung der Ursachen wurden die Fassadenanschlüsse innen und außen freigelegt. Als Befestigungssystem wurde bei dieser Fassade ein durchgehend verzinktes Stahlrohr eingesetzt. Die verwendeten „Formteile“ der Konstruktion waren nicht wirksam eingedichtet worden, die Belüftung der Glasfalte nicht gegeben. Durch die relativ schlecht verarbeiteten T-Stöße in der Außendichtung drang Regenwasser in die Konstruktion und gelangte über die unten nicht fachgerecht eingedichteten Pfosten in den Innenbereich.

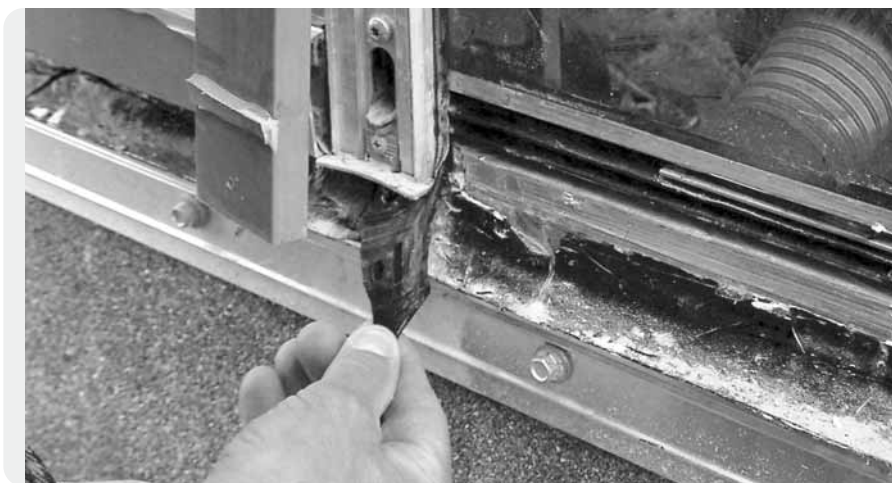
**Fall 5:** Da Entwässerungsstücke in der Konstruktion eingesetzt waren, hatte man sich die zusätzliche Folienabdichtung „erspart“.

**Fall 5:** Die Deckenbereiche der unterhalb dieses Fassadenanschlusses gelegenen Räumlichkeiten (Neubau) zeigten bei Regen immer wieder Wassereinträge. Da „Entwässerungsstücke“ in der Konstruktion eingesetzt waren, hatte man sich die zusätzliche Folienabdichtung „erspart“. Vielfache nachträgliche Abdichtungen in der Außenebene brachten keine Besserung, da die Entwässerungsstücke offensichtlich nicht wirksam eingedichtet worden waren. So musste mit enormem Aufwand der gesamte Fassadenanschluss zur Dachabklebung geöffnet und saniert werden. Niemand kann im Nachhinein sagen, ob zehn Pfostenanschlüsse undicht waren oder nur einer.

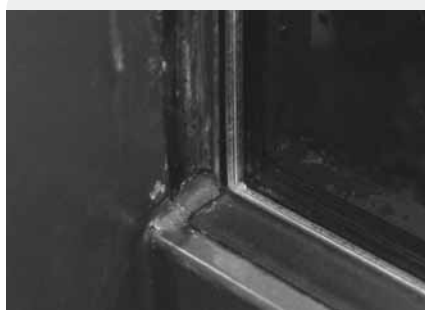
**Fall 6:** Die Nachbesserung der Ecken mit Versiegelungsmaterialien macht den Anfang...

**Fall 6:** Eine typische Fassade aus den 80er Jahren, wie wir sie – unabhängig vom System – häufiger vorfinden. Nach dem damaligen Stand der Technik war die innere Abdichtung der Fassade zum Innenraum nicht so wichtig. Außen wurden hochwertige Neoprendichtungen eingesetzt, die sich aber im Laufe der Jahre bei nicht fachgerechter Verarbeitung verkürzten. So wurden bei Wasserundichtigkeiten – vor allem im Schrägdachbereich – zunächst die Ecken mit Versiegelungsmaterialien (überwiegend Silikon) nachgebessert, später komplett überversiegelt. Dieser Vorgang wiederholt sich oft über Jahrzehnte, bis auch die Unterkonstruktionen so weit angegriffen und zerstört sind, dass die Isolierglaseinheiten durch Feuchtigkeit und Korrosion so stark belastet werden, dass Glasschäden überhand nehmen. Wenn auch Wasserundichtigkeiten angesichts der vielen vergeblichen Nachbesserungsversuche nicht mehr in den Griff zu bekommen sind, ist es an der Zeit, grundlegende Fassadensanierungsmaßnahmen mit Fachleuten in Angriff zu nehmen. ♦

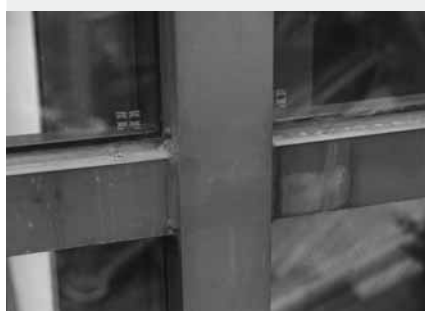
...auch bei der Ausbesserung der Riegelanschlüsse soll Silikon weiteren Schaden verhindern...

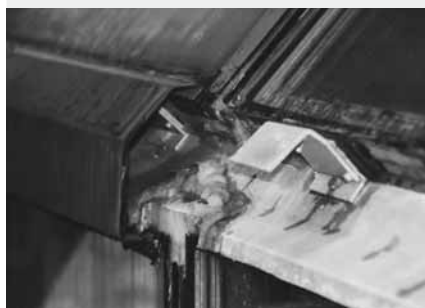
...schließlich ist die Unterkonstruktion aber so weit angegriffen und zerstört, dass Glasschäden überhand nehmen.
