Fassadensanierung

Geprüfte 35 Prozent Heizkostensparnis

Über 60 Prozent der Bürobauten in Deutschland sind 30 Jahre und älter. So auch das Verwaltungsgebäude der Stadtverwaltung in Rheine. Nach 36 Jahren war eine Sanierung dringend erforderlich. Unser Autor schildert den vorgefundenen Zustand der Bausubstanz, die durchgeführten Maßnahmen und die Ergebnisse im Hinblick auf die energetische Optimierung der Gebäudehülle.

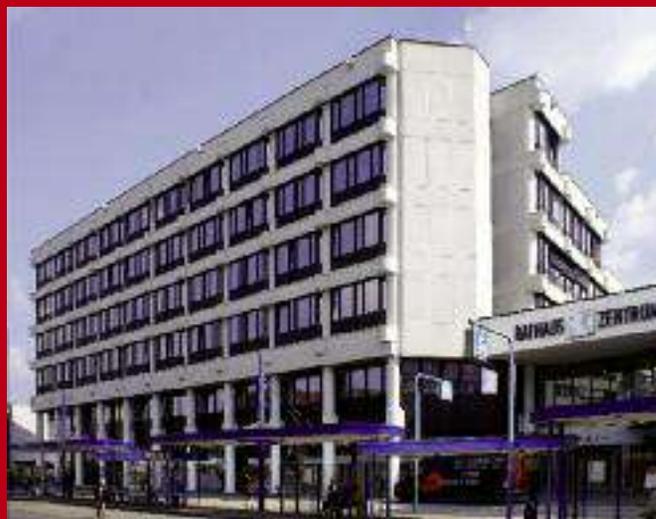
Teilansicht des Gebäudes von der Matthiasstraße nach der Sanierung.

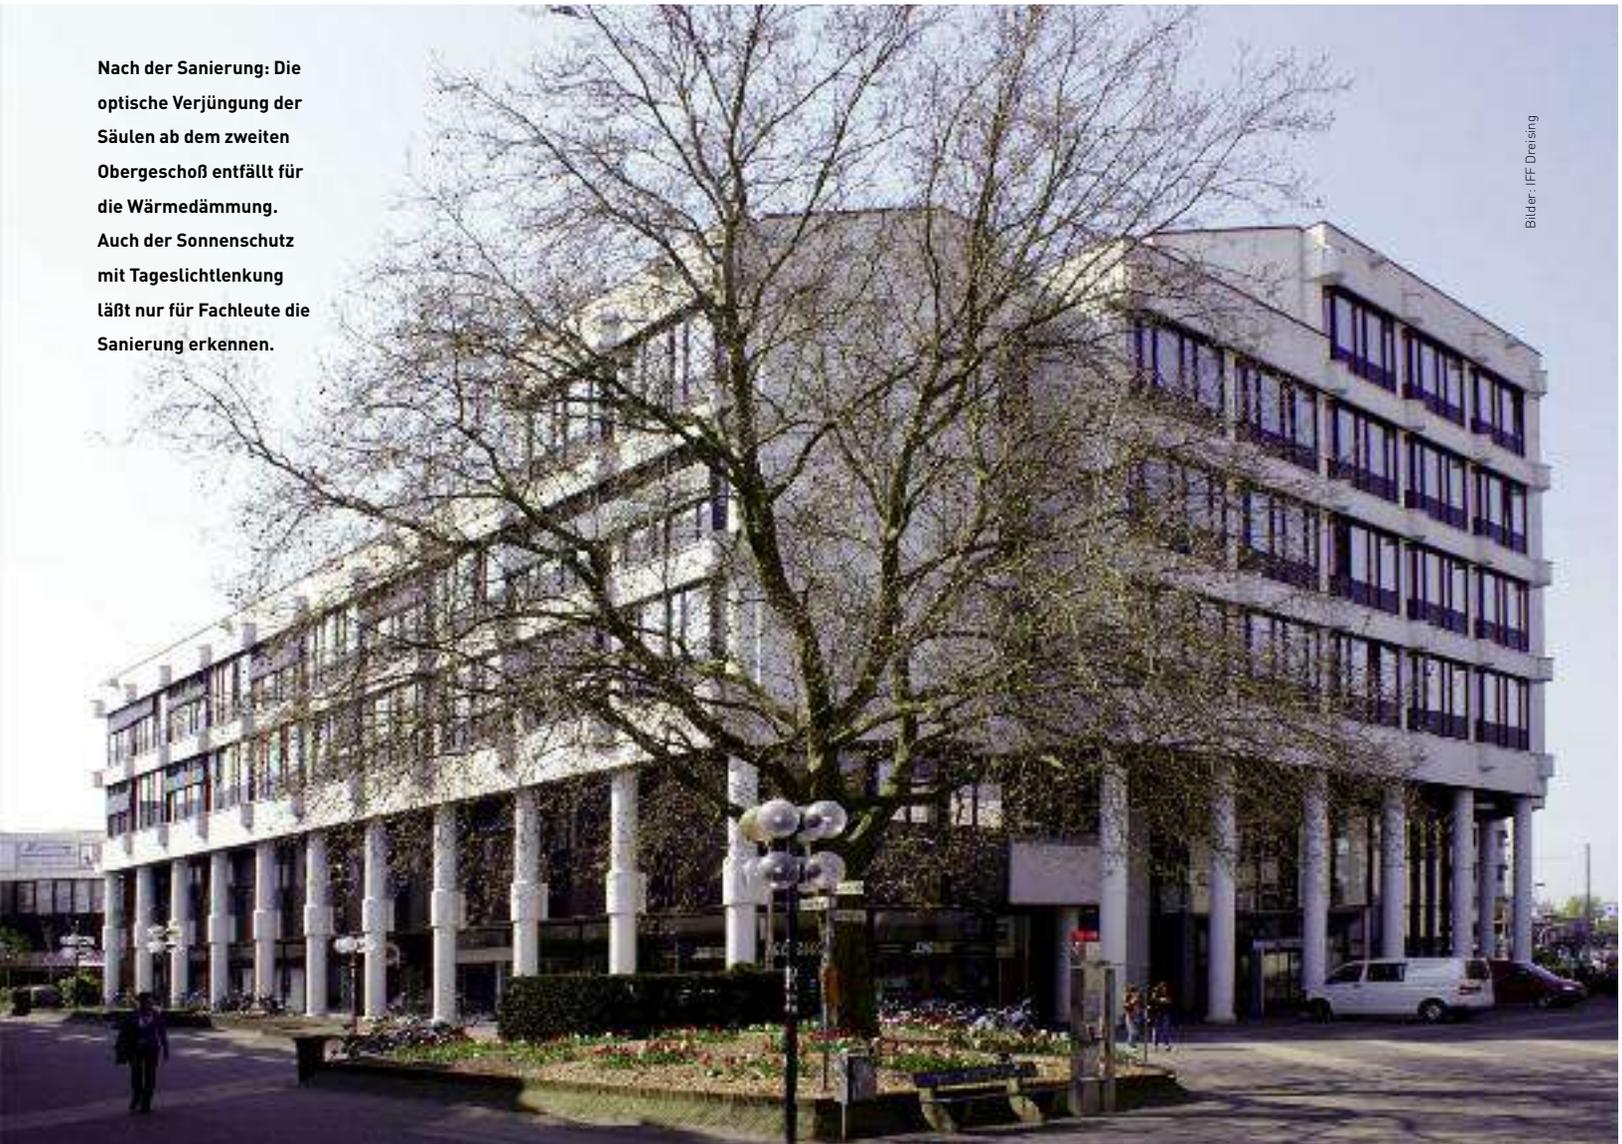
Nach der Sanierung: Die optische Verjüngung der Säulen ab dem zweiten Obergeschoß entfällt für die Wärmedämmung. Auch der Sonnenschutz mit Tageslichtlenkung läßt nur für Fachleute die Sanierung erkennen.

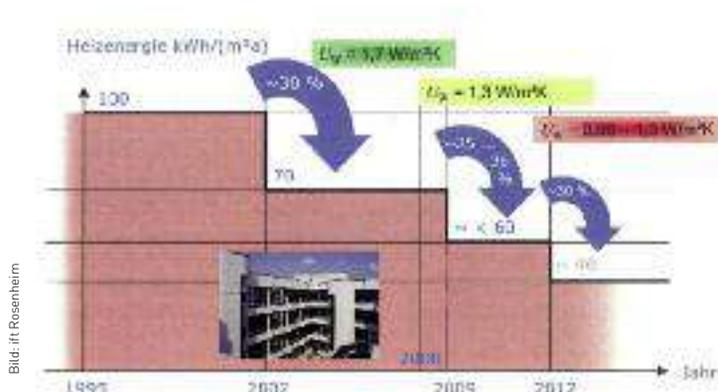
EnEV: Entwicklung des Anforderungsniveaus bezogen auf den Wärmedurchgangskoeffizienten eines gesamten Fensters U_w (W=Window) eines Beispielobjektes. Die Daten sind nicht auf das hier beschriebene Sanierungsvorhaben bezogen.

Wie der Tabelle 1 zu entnehmen ist, erreichten die letztendlich ausgeführten Fenster 2009 bei Einsatz eines Dreifachglases von $0,5 \text{ W/m}^2\text{K}$ für das gesamte Fenster (bei relativ großem Rahmenanteil) einen **U_w -Wert von $1,1 \text{ W/m}^2\text{K}$** . Die Forderung der damals geltenden EnEV 2007 lag dabei

bei $U_w = 1,70 \text{ W/m}^2\text{K}$. Die später folgende EnEV 2009 forderte einen U-Wert von $1,30 \text{ W/m}^2\text{K}$. **Das bedeutete eine Verbesserung des U-Wertes für das gesamte Fensterelement von fast 300 Prozent zum alten vorhandenen Zustand.**
