Holz-Aluminium-Konstruktion

## „... schon eine tote Fliege reicht“

### Vorhandene Konstruktion:

#### Baujahr 1975, Austausch Fenster 1992

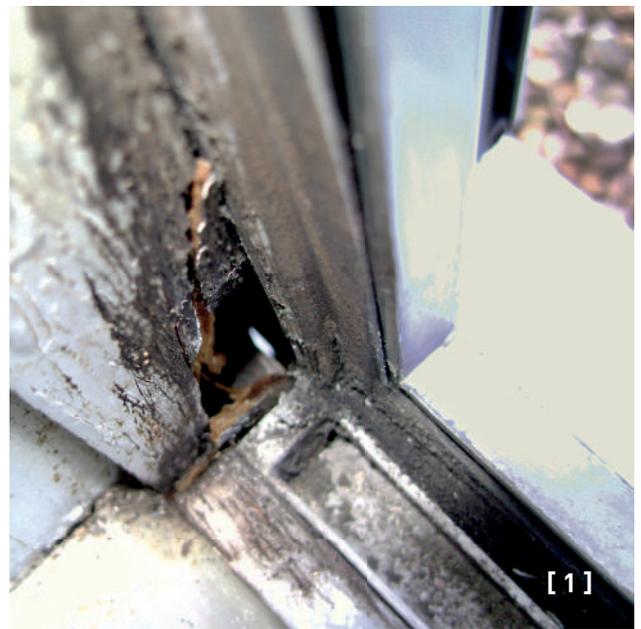
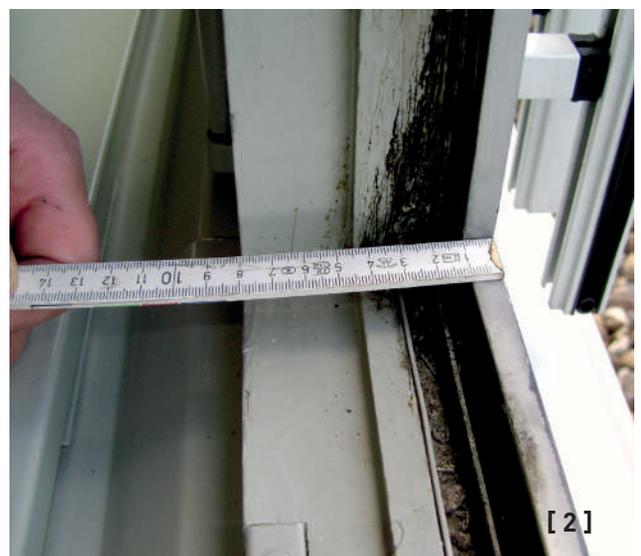
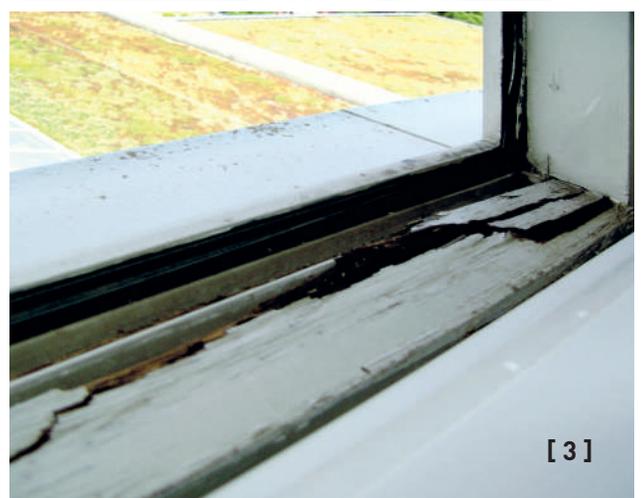
[ 1 ] Das A + O einer Aluminium-Holz-Konstruktion ist die kontrollierte Entwässerung und eine auf Dauer funktionierende Belüftung zwischen Holzrahmen und Alu- Aufsatzprofil. Ansonsten können sich schon nach wenigen Jahren solche Situationen ergeben wie in den Bildern 1 und 2. [ 2 ] Immer wieder trifft man an diesem Objekt auf vermoderte Blendrahmen. Nach Angabe des Hausmeisters gab es über 25 solcher Fenster im Objekt. Viele wurden im Laufe der Jahre schon ausgebessert. [ 3 ] Das Bild zeigt den unteren Blendrahmen eines zirka 19 Jahre alten Aluminium-Holzfensters mit 70 mm Bautiefe.

- Vermoderte Holzrahmen hinter der Aluminium-Außenschale an zirka 20 Fenstern im Objekt. Im Laufe der Jahre wurden an einigen Fenster teilweise schon neue Hölzer eingeflickt.

Das Entscheidende einer Aluminium-Holz-Fensterkonstruktion ist die Entwässerung und Belüftung des Glasfalzes und des Zwischenraumes zwischen Holz-Grundfenster und Aluminium-Aufsatzkonstruktion. Häufig reicht bei einigen Konstruktionen schon eine größere tote Fliege aus, um Entwässerungsbohrungen zu verstopfen und somit die Entlüftung der Zwischenräume langfristig negativ zu beeinflussen. Wenn dann diese Mängel nicht rechtzeitig erkannt und beseitigt werden, ist eine Zerstörung der Holzkonstruktion wie im vorliegenden Fall schon nach 20 Jahren häufig die Folge.

Aus energetischen und technischen Gründen (Schäden an den vorhandenen Fensterelementen) wird empfohlen, die vorhandene Konstruktion komplett inklusive Verglasung auszutauschen. Neben den Fensterelementen ist die gesamte Außenfassade wärmetechnisch entsprechend der heutigen Forderungen zu bearbeiten.

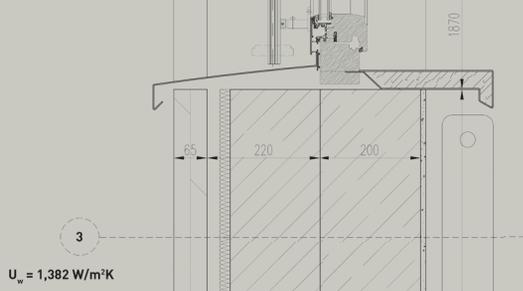
Anlage A: Prinzipdarstellung der Ausgangssituation im Fensterbereich

Dieses mehrgeschossige, zur Sanierung anstehende Bürogebäude hat umlaufend Aluminium-Holz-Fensterbänder, doppelflügelige Dreh-Kipp-Fenster mit feststehender Mittelsprosse und dazwischen liegenden Stützenverkleidungen. Über den Öffnungsflügeln ist außen ein Jalousetten-Sonnenschutz angeordnet, der dahinter liegende obere Blendrahmen ist in diesen Bereichen entsprechend verbreitert. Die Jalousetten werden außen durch vorstehende U-Führungsschienen gehalten.

Die Fenster haben Standard-Isolierverglasung. Wegen der teilweise relativ breiten Fensterflügel wurden schwere Holz-Grundrahmen eingesetzt, mit Bautiefen im Blendrahmen von 70 mm und im Flügelrahmen von 80 mm, zusätzlich zirka 15 mm Aluauflaufprofile.

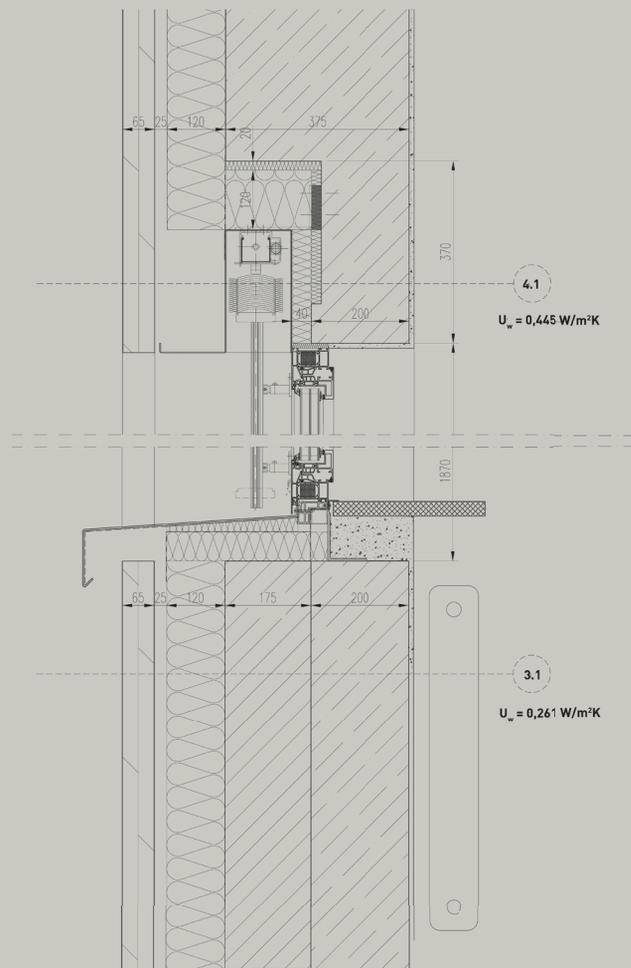
Anlage B: Prinzipdarstellung der sanierten Situation im Fensterbereich.

Als Fensterkonstruktion wird eine hochwärmegedämmte Aluminium-Block-Fenster-Konstruktion in 75 mm Bautiefe empfohlen mit einem Wärmedurchgangskoeffizienten  $U_f$  von  $1,7 \text{ W/m}^2\text{K}$  in Verbindung mit einer Dreifach-Wärme-Schutzverglasung mit einem  $U_g$ -Wert von  $0,7 \text{ W/m}^2\text{K}$ , zum Beispiel „iplus 3E/ipaphon“ 36/38-07. Unter Berücksichtigung aller Beiwerte für Paneelfüllung, Anschlüsse etc. ergibt sich für das gesamte Fenster ein  $U_w$ -Wert von  $1,2 \text{ W/m}^2\text{K}$ . Durch diese Sanierung kann eine Verbesserung im Vergleich zum IST-Zustand von zirka 130 Prozent erreicht werden.“

1. Frei stehende Brüstungs- und Wandflächen sollten einen Wärmedämmputz in zirka 120 mm Stärke erhalten.
2. Alle Granit-Natursteinflächen sollten demontiert werden und nach Anbringung einer 100 bis 120 mm starken Wärmedämmung mit Edelstahlankern neu befestigt werden.
3. Betonstützen werden je nach Detail mit Wärmedämmputz versehen oder erhalten Außendämmung mit Aluminium-Kassettenbekleidungen. → Fortsetzung nächste Seite

- U-Wert Brüstungsbereiche = 0,26 W/m²K
- U-Wert Sturzbereich = 0,44 W/m²K
- U-Wert Wandbereiche = 0,24 W/m²K
- Forderung EnEV 2009 U-Wert = 0,24 W/m²K**

Die zuvor gemachten Angaben beziehen sich auf die im Detail Anlage A + B dargestellten Grunddetails. Davon abweichende Anschlüsse zum Beispiel bei vorgesetzten Kragplatten oder Balkonen erfordern natürlich individuelle Lösungen und Berechnungen gemäß Anlage Detail C.

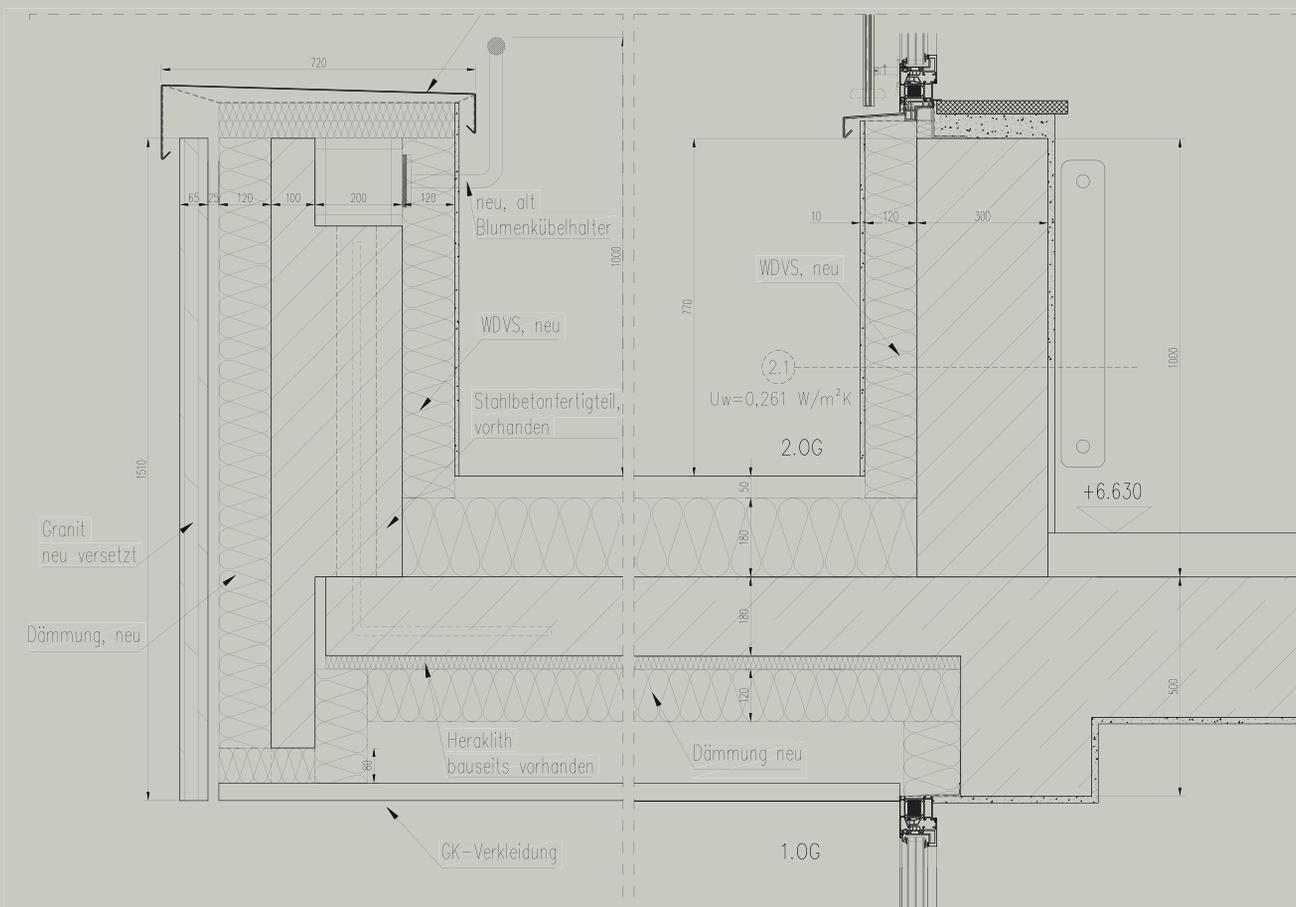
Anlage C:

Dieses Detail macht deutlich, wie schwierig und aufwendig es ist, solche „Nasenspitzen“ in der Fassade wärmetechnisch allseitig einzupacken. Doch das Ziel muß sein, Schwachpunkte und damit eventuell spätere Bauschäden (Schimmelpilzbildung) durch die Sanierung auszuschalten.
