Sanierung... ...mit System

Bei der rationellen Modernisierung von Bestandsgebäuden spielen Systemkonstruktionen eine immer größere Rolle. Sie können alle wichtigen Funktionen einer modernen Gebäudehülle übernehmen und ermöglichen die energetische Sanierung von Fassaden mit Lochfenstern und Fensterbändern mit einem ganzheitlichen Systemansatz. So geschehen bei der Stadtparkasse Rahden. Fassadentechnik-Autor Ferdinand Dreising schildert die Details dieser Sanierung.

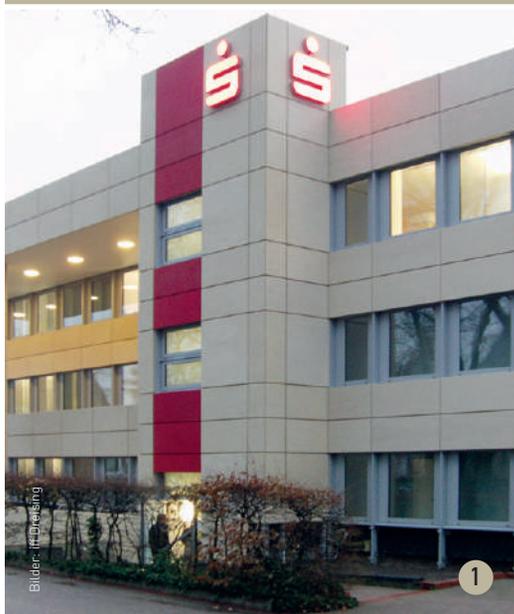
Bild 1: Objektaufnahme in der Montagephase: Der Eindruck ist da, wenn auch mit noch fehlenden Brüstungsplatten am Eckbereich vorn. **Bild 2:** Schlecht gedämmt, triste Anmutung: so präsentierte sich das Gebäude vor der Sanierung. **Bild 3:** Durch die Systemkonstruktion ergibt sich ein sauberes, gleichmäßiges Fugenbild in alle Richtungen.

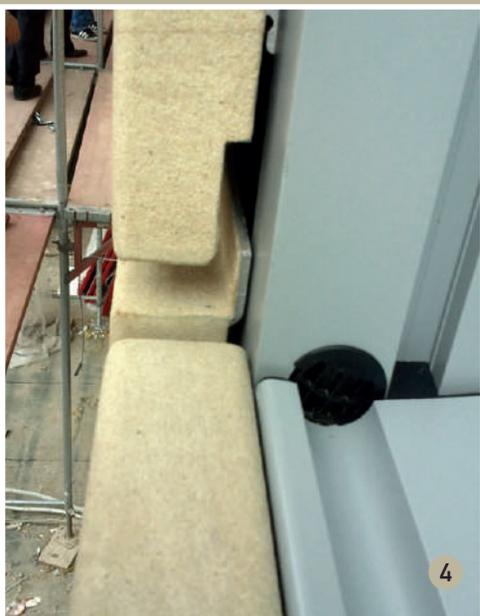
Bild 4: Die Fensterbankentwässerung erfolgt nicht über die Natursteinflächen sondern verdeckt liegend in den Pfostenbereichen des Schüco-Modernisierungs-Fassadensystems ERC 50. Ebenfalls zu erkennen im Detail die integrierten Führungsschienen der Jalousettenanlagen. Aufgrund der großen Brüstungsplattenmaße wurden Blechwandungen von 4 mm eingesetzt, wie auch im Detail erkennbar.

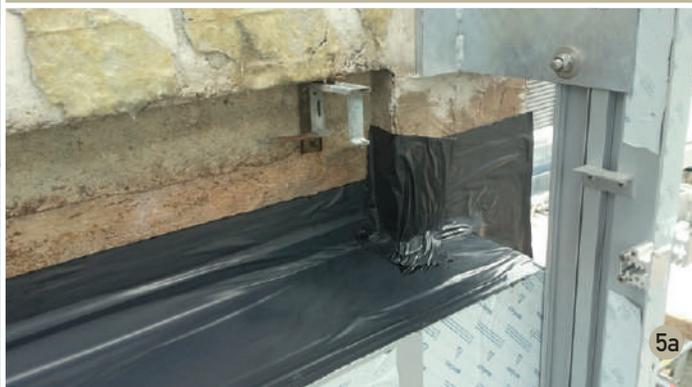
5a

Bild 5a+5b: Ein Blick in das Innenleben der Schüco-Modernisierungsfassade ERC 50:

- Befestigung der tragenden Aluminium-Fassadenpfosten zum Bauwerk, mit thermischen Trenn-Zwischenlagen
- Die Fenster werden auf werkseitig bereits vorbereitete Alu-Tragwinkel an die Pfosten gekoppelt
- Die Halterungen für die gekanteten Blechkassetten sind schon werkseitig genau platziert und verschraubt
- Wo nötig, werden bei vorstehenden ungeschützten Bewehrungsseisen vorab fachgerechte Schutz- und Sanierungsarbeiten ausgeführt
- Vor der Verlegung der Wärmedämmung erhalten alle Fenster- und Wandanschlußbereiche wasser- und luftdichte APTK-Folien-Ablebungen
- Durch die überwiegend werksmäßig vorbereiteten Fassadenteile sind relativ schnelle Montagezeiten realistisch.
